巴南广高速公路邓小平故居互通项目

水土保持设施验收报告

巴南广高速公路邓小平故居互通项目
水土保持设施验收报告

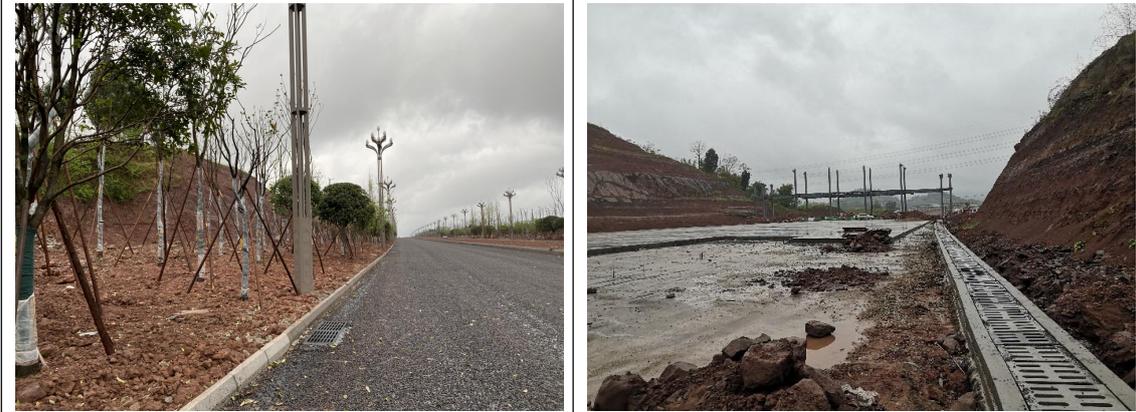
回覆种植土

道路工程排水沟

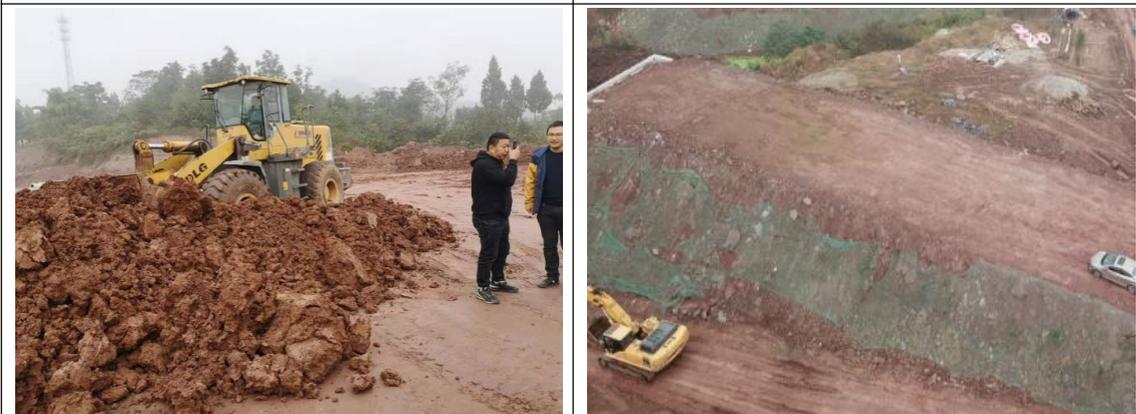
表土剥离

植被恢复现状

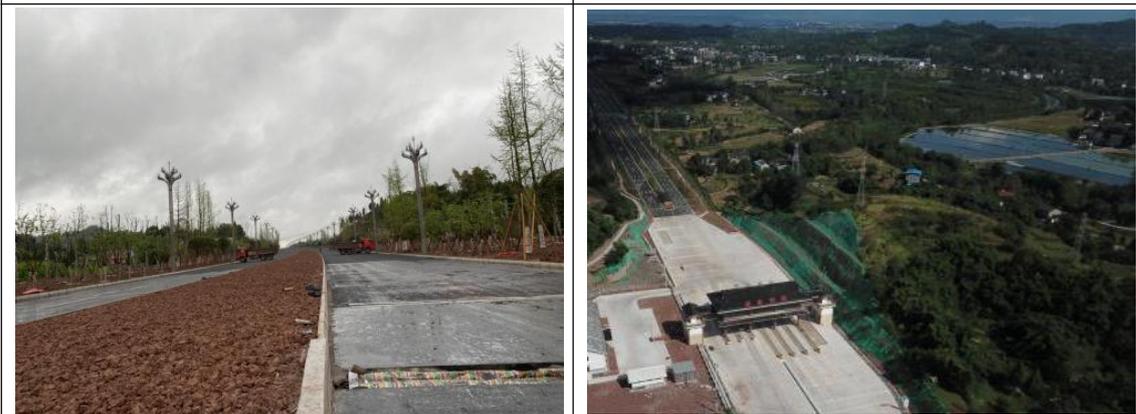
植被区覆土整治

道路路堑苫盖防护

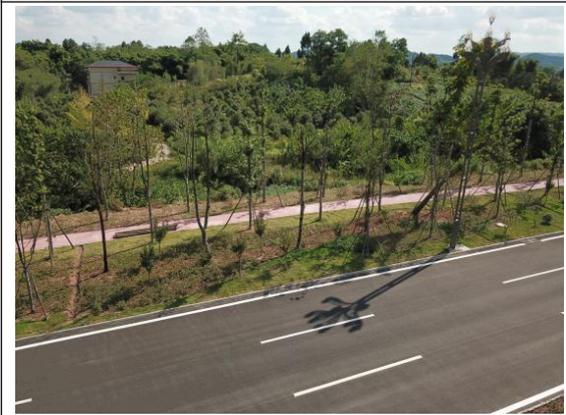
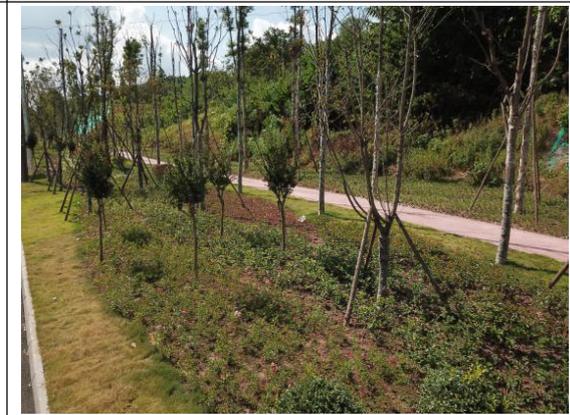
<p>绿化带现状</p>	<p>植被恢复现状</p>

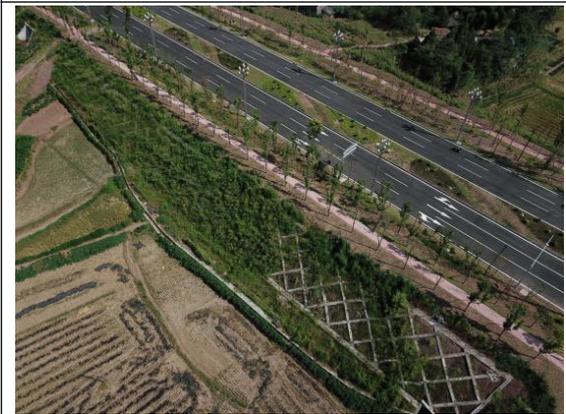
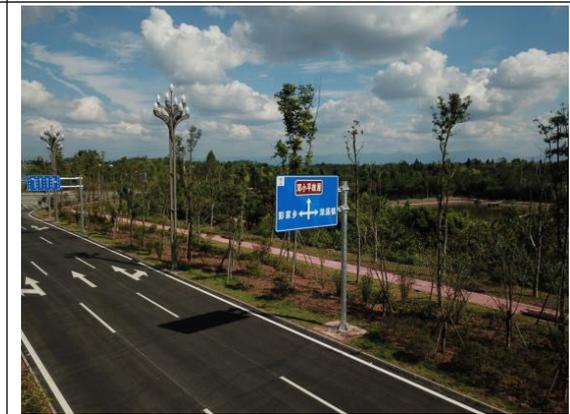
<p>植物护坡恢复</p>	<p>道路硬化及路侧绿化带</p>

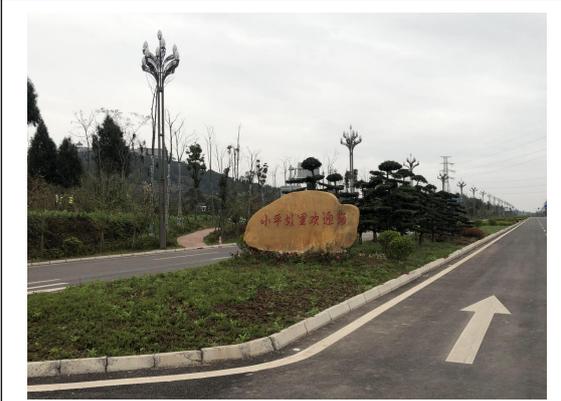
中央绿化带

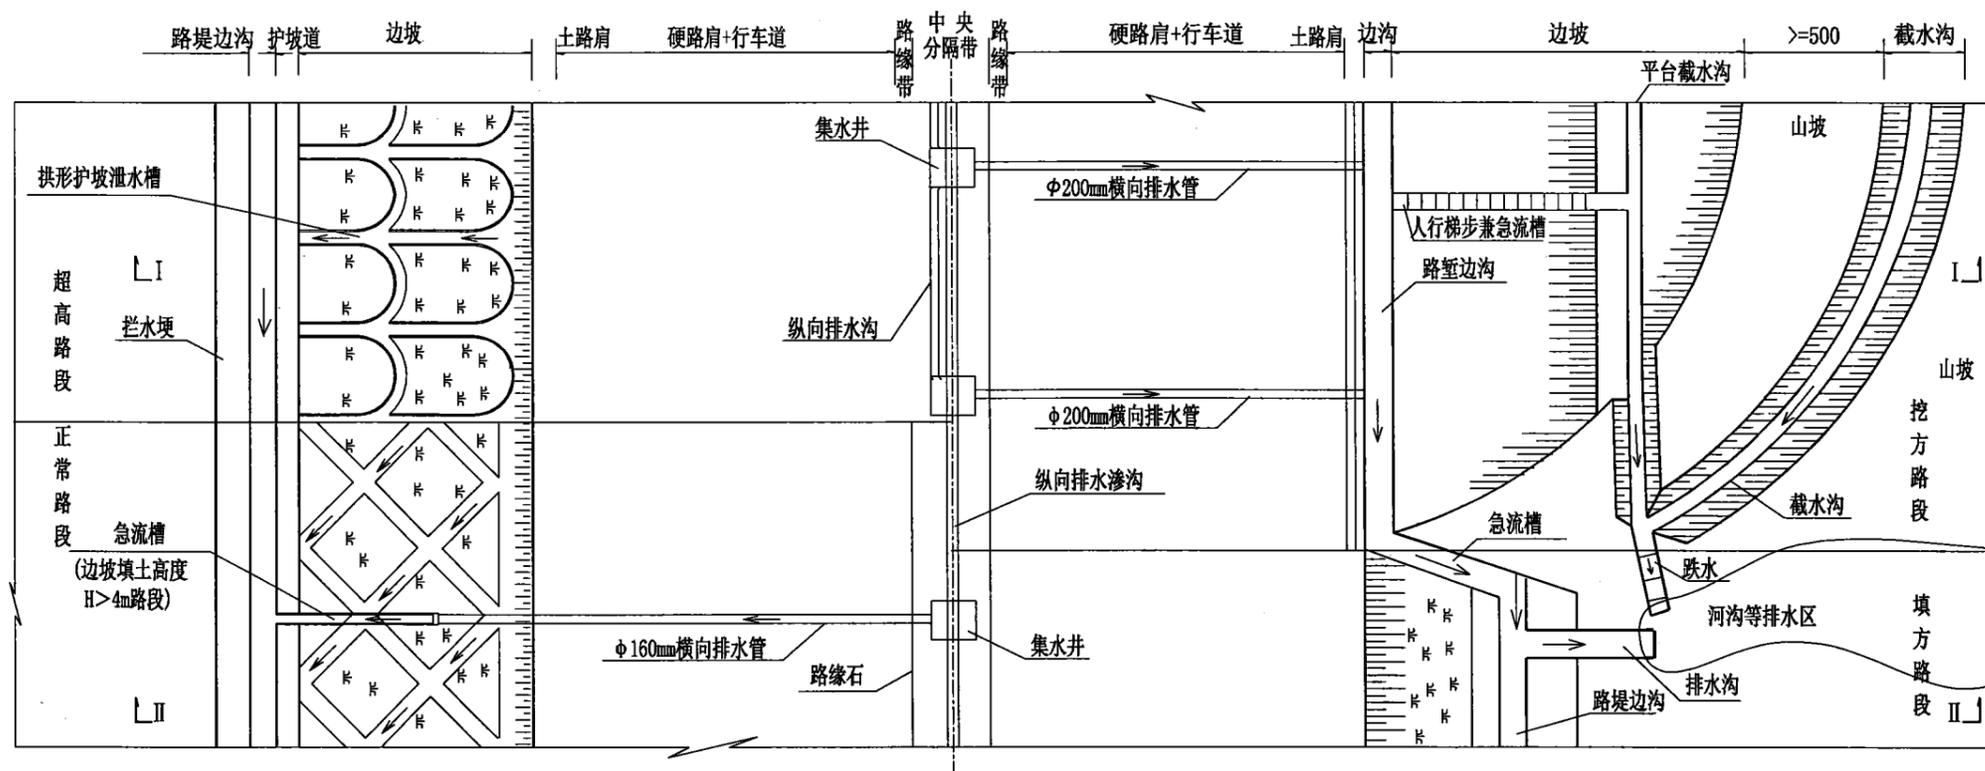
路基路面排水系统平面示意图

1. 图中尺寸均以厘米计。
2. 本图为主线路基路面排水系统示意图。
3. 路面排水:
一般路段路面排水: (1) 挖方路段由路拱自然漫流排出土路肩外, 经边沟排出; (2) 填方路段 A、边坡高度 $H \leq 4m$ 的低填方路段路面水由路拱自然漫流排出土路肩外, 沿边坡坡面汇入填方边沟排出; B、边坡高度 $H > 4m$ 的填方路段, 路面水由路拱自然漫流排出土路肩外, 沿菱形网格护坡或拱形护坡骨架汇水槽汇入填方边沟后排出。
超高路段路面排水: (1) 外侧路面排水由路拱顺坡流向中央分隔带边缘设置的纵向排水沟, 纵向引入集水井, 再经横向排水管排出; (2) 内侧路面排水同正常路段。
4. 中央分隔带排水(内部): 由纵向渗沟、防渗层及集水井、横向排水管组成。
5. 路基排水: 由边沟, 截水沟及排水沟、跌水、急流槽等组成。急流槽用于地表坡降较大处的上、下水流的衔接。
6. 地下排水: 挖方路段在边沟底部设置盲沟降低地下水位, 地下水富集路段在盲沟底部加设 $\phi 10$ 软式透水管。

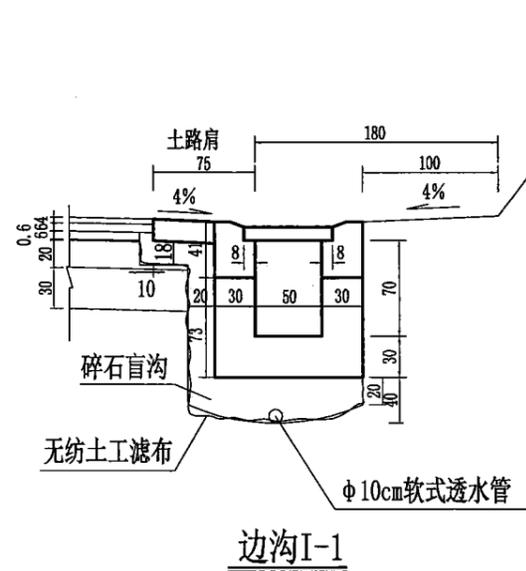
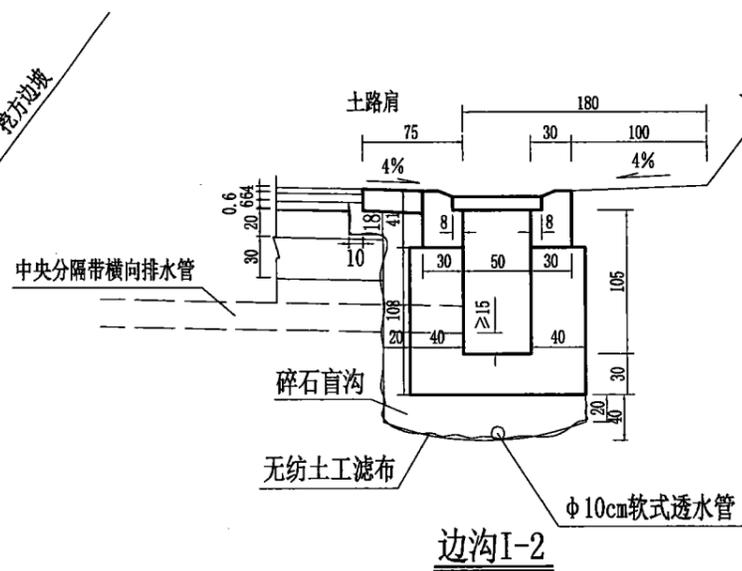
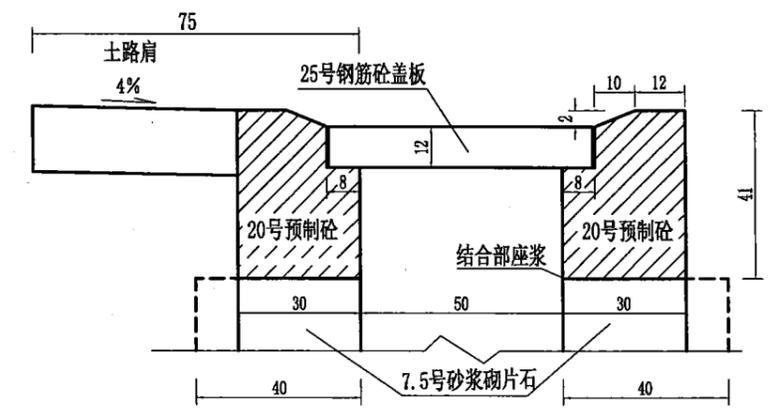
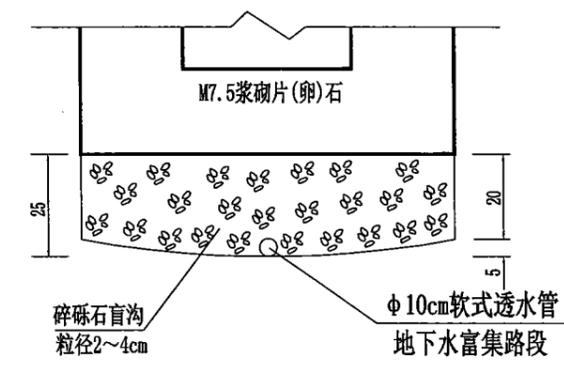
附图6-1

I型边沟上部大样图
(虚线为I-2型边沟)

碎砾石盲沟大样图

1. 本图尺寸以厘米为单位。
2. I型边沟适用于挖方路段，其中I-2型用于有中央分隔带横向排水管出口路段。
3. I型边沟底部均设置碎砾石盲沟，用于排出一段路段地下渗水。地下水富集路段，应于边沟下部碎砾石盲沟底部加设Φ10cm软式透水管。
4. 排水设施一般不兼作其它流水用途。边沟集水不得直接排入饮用水源、养殖池、水库等。
5. I型边沟土路肩采用预制砼块铺砌，数量计入路面工程数量表。

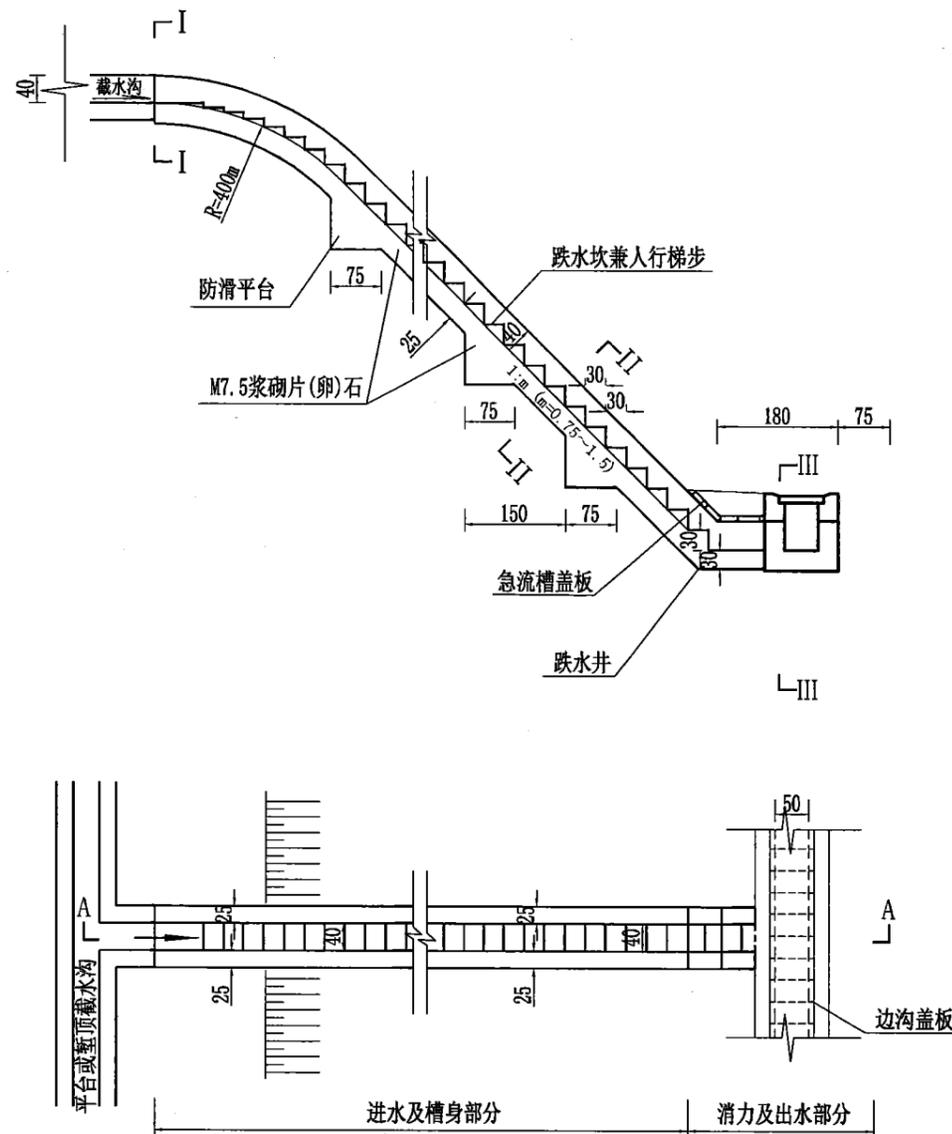
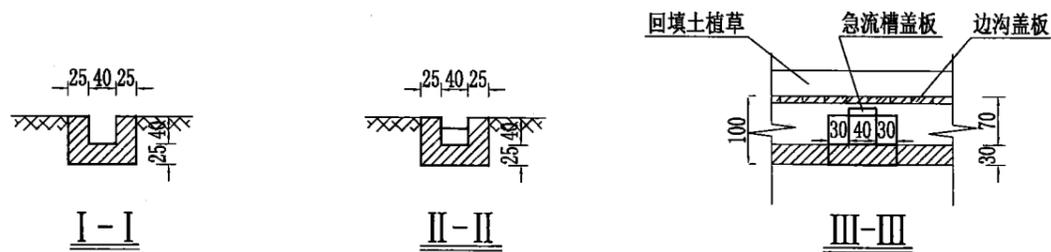
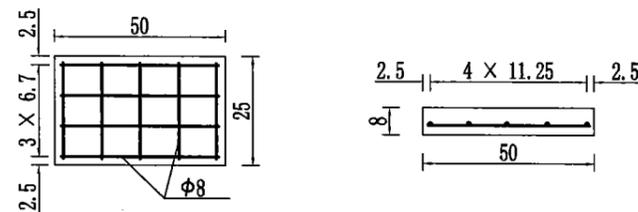
附图6-2

III型急流槽 (1:100)

急流槽盖板大样图

1. 图中钢筋尺寸以mm为单位, 其余以厘米为单位。
2. 本图适用于路堑平台截水沟或堑顶截水沟引水至路堑边沟并兼作人行梯步的路段。急流槽进、出水口与边沟、截水沟的衔接可视具体情况酌情调整。
3. 每处急流槽需盖板4块。

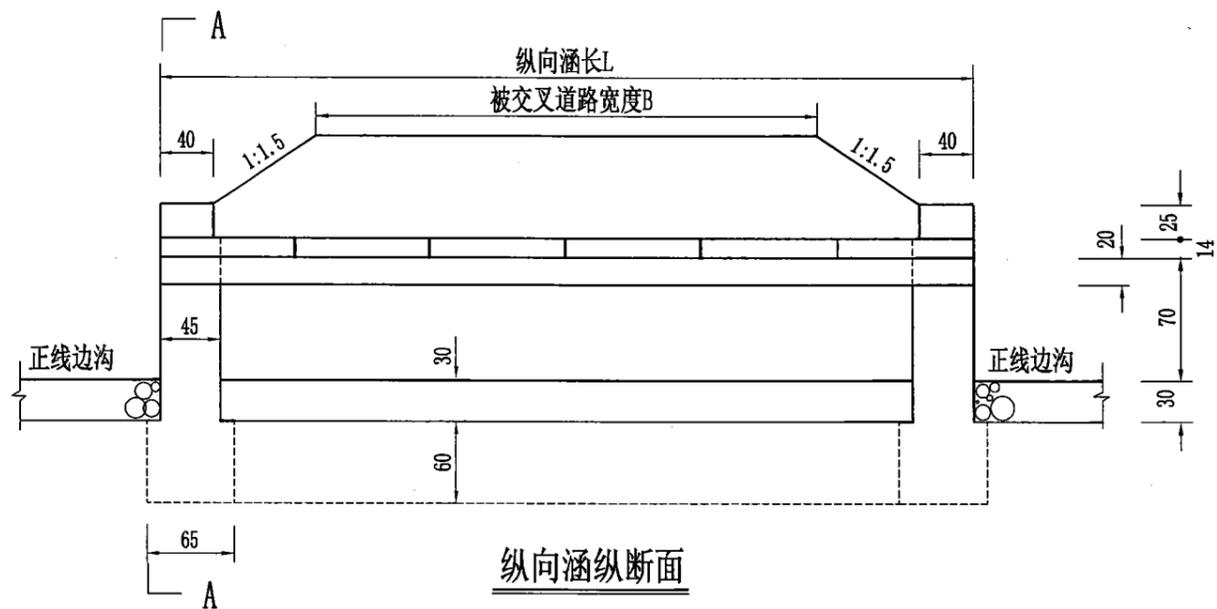
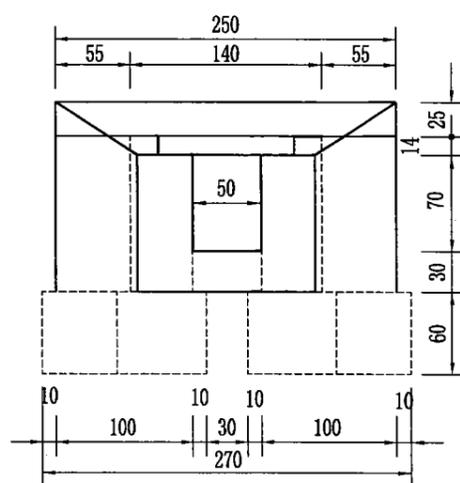
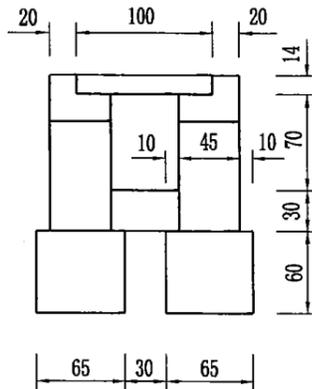
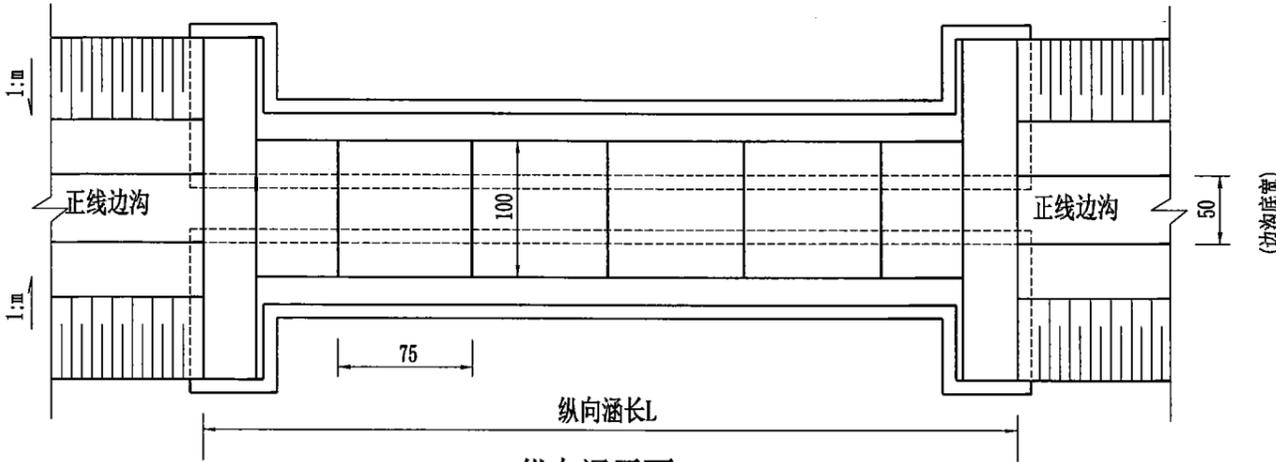
附图6-3

纵向涵纵断面

纵向涵平面

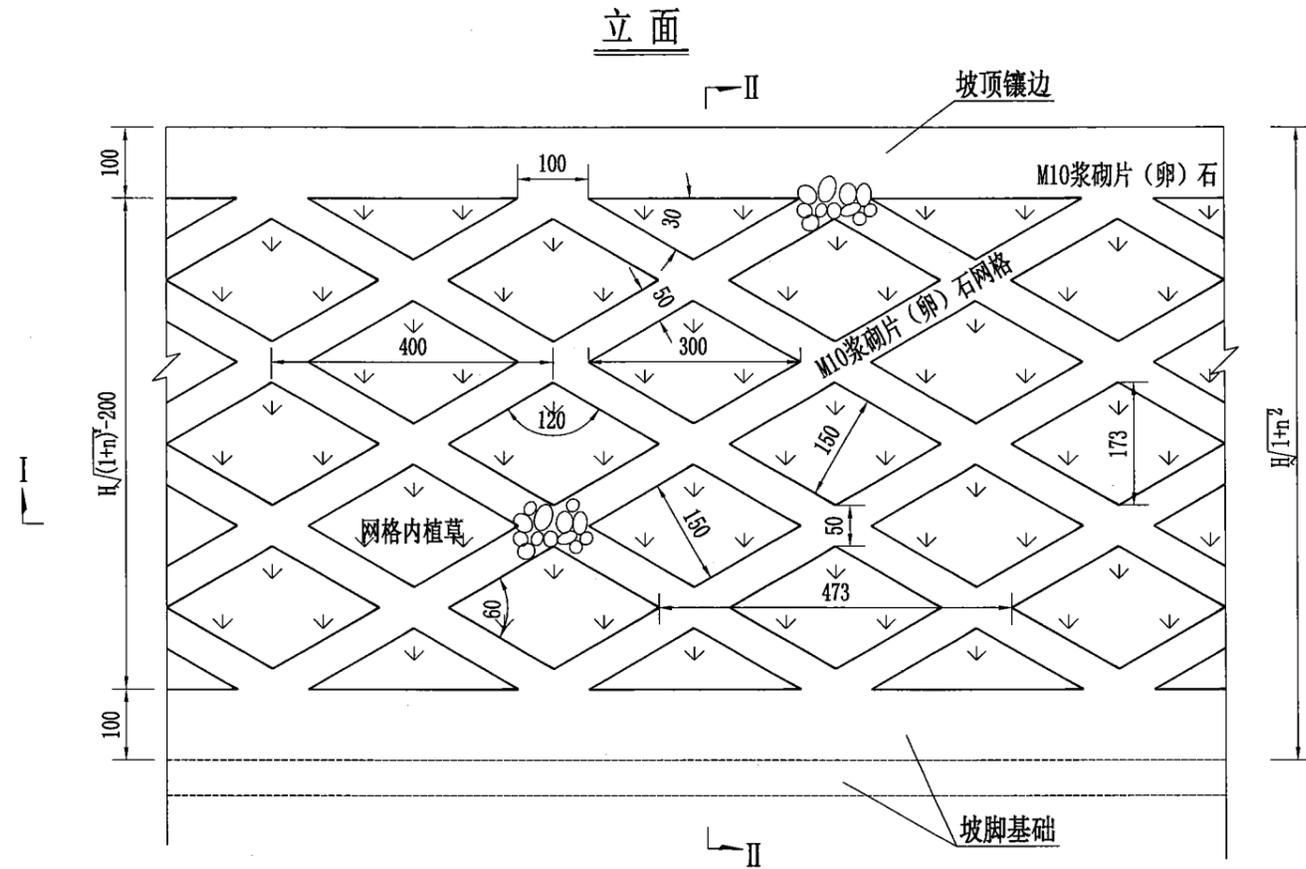
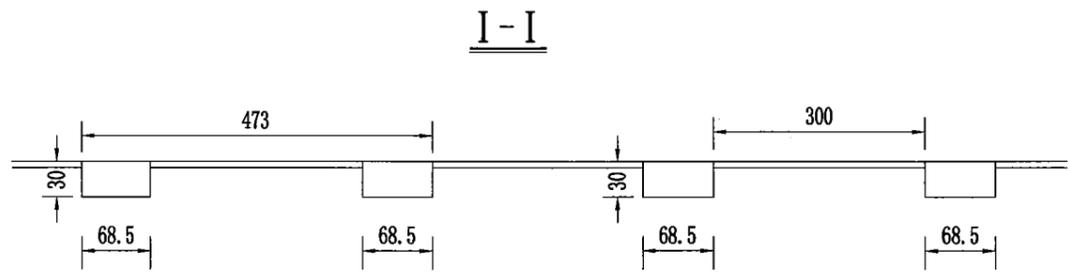
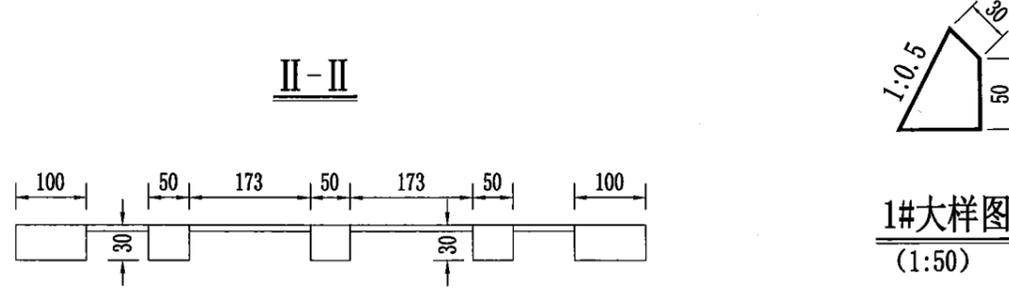
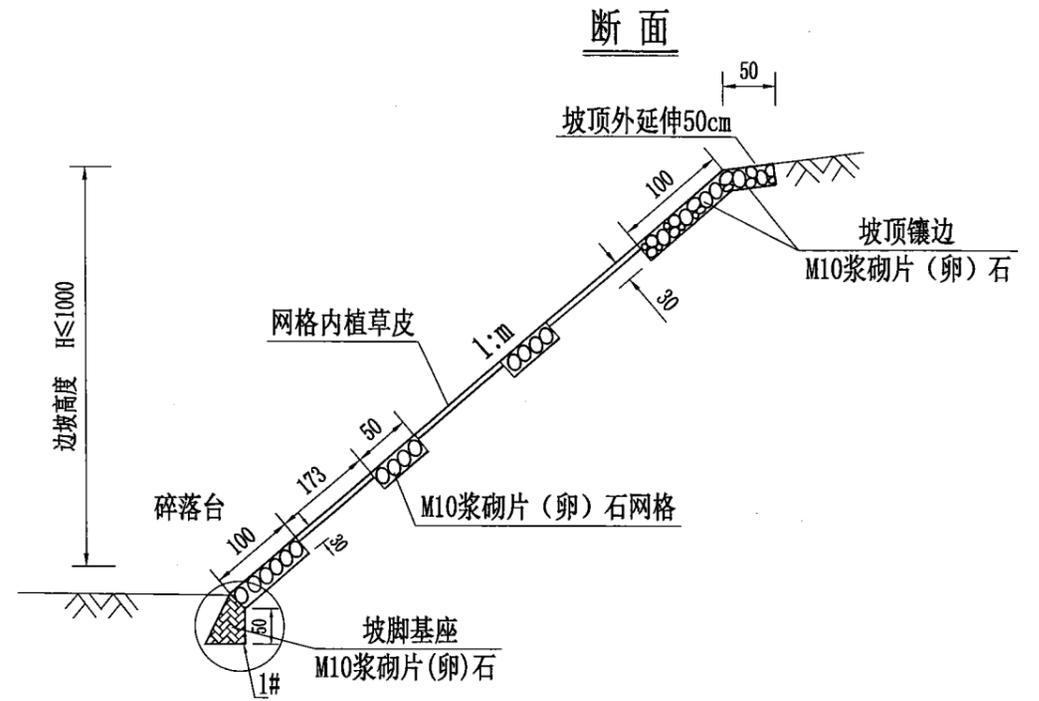
附图7-1

浆砌片(卵)石网格植草

1#大样图 (1:50)

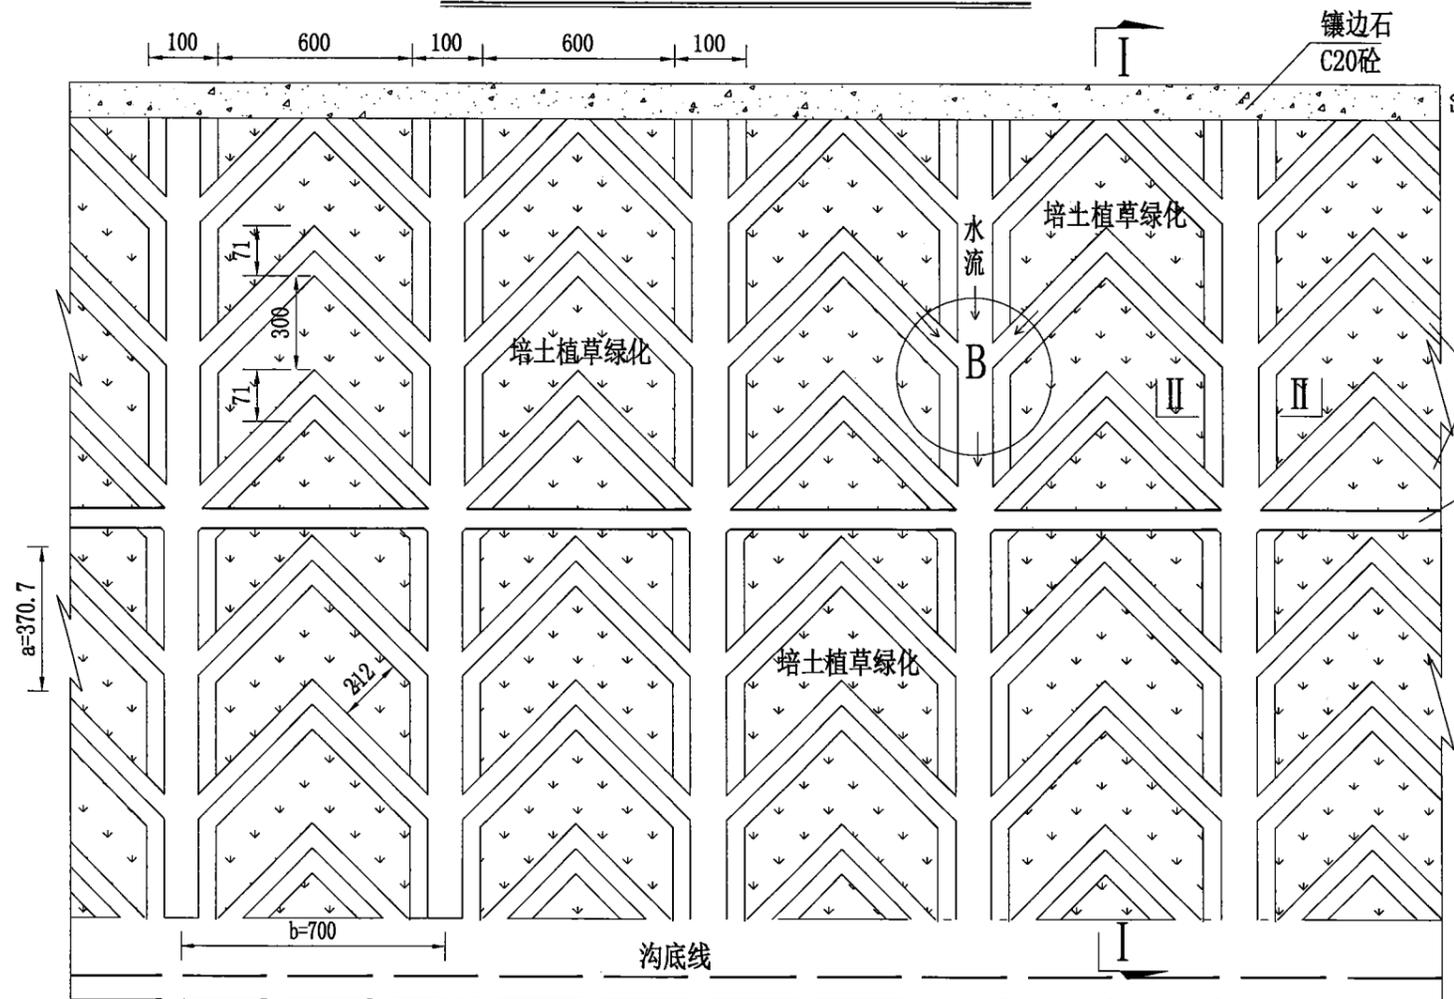
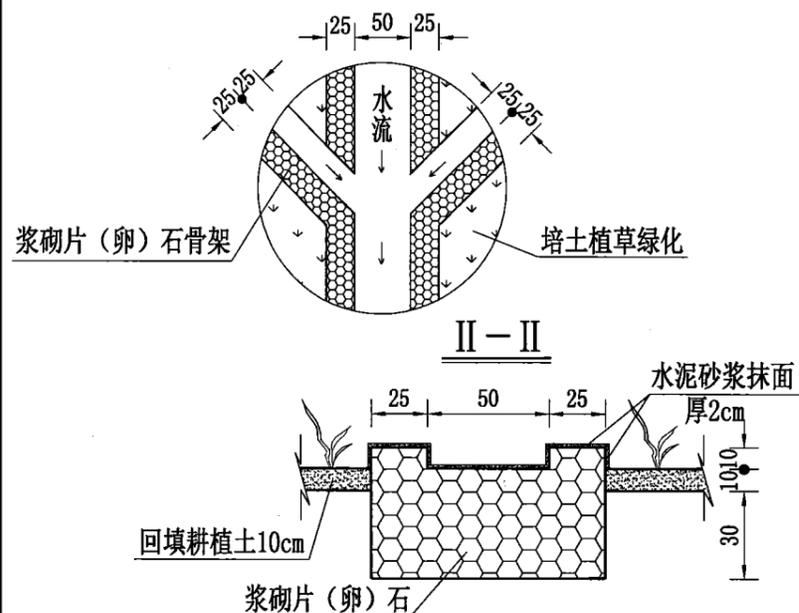
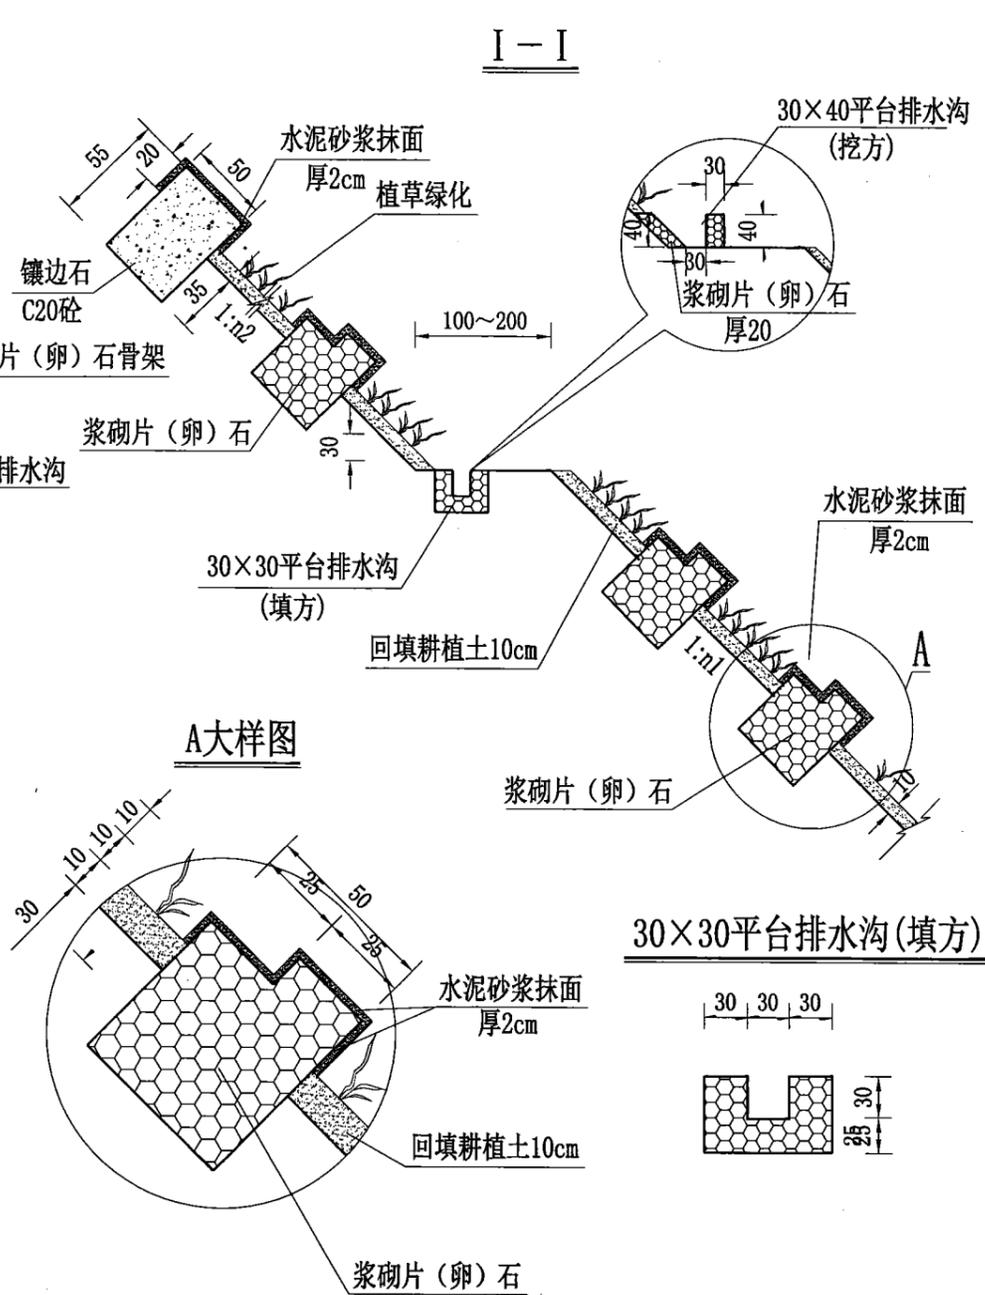
附图7-2

人字形截水型浆砌片(卵)石骨架正视图

- 1、本图尺寸均以厘米为单位。
- 2、本图适用于每级边坡高度不超过10米的各类稳定的土质、强风化岩质边坡, 常用坡率1:0.75~1:1.0。路堤、路堑边坡均可使用。
- 3、一般施工应在春季和秋季进行, 应尽量避免在暴雨季节施工。
- 4、施工工序为: 平整坡面→浆砌片(卵)石骨架施工→回填耕植土→植草→盖无纺布→前期养护。
- 5、填方路段无C20砼镶边石。
- 6、对于石料较缺乏路段, 可考虑将浆砌片(卵)石人形网格改为C15砼。

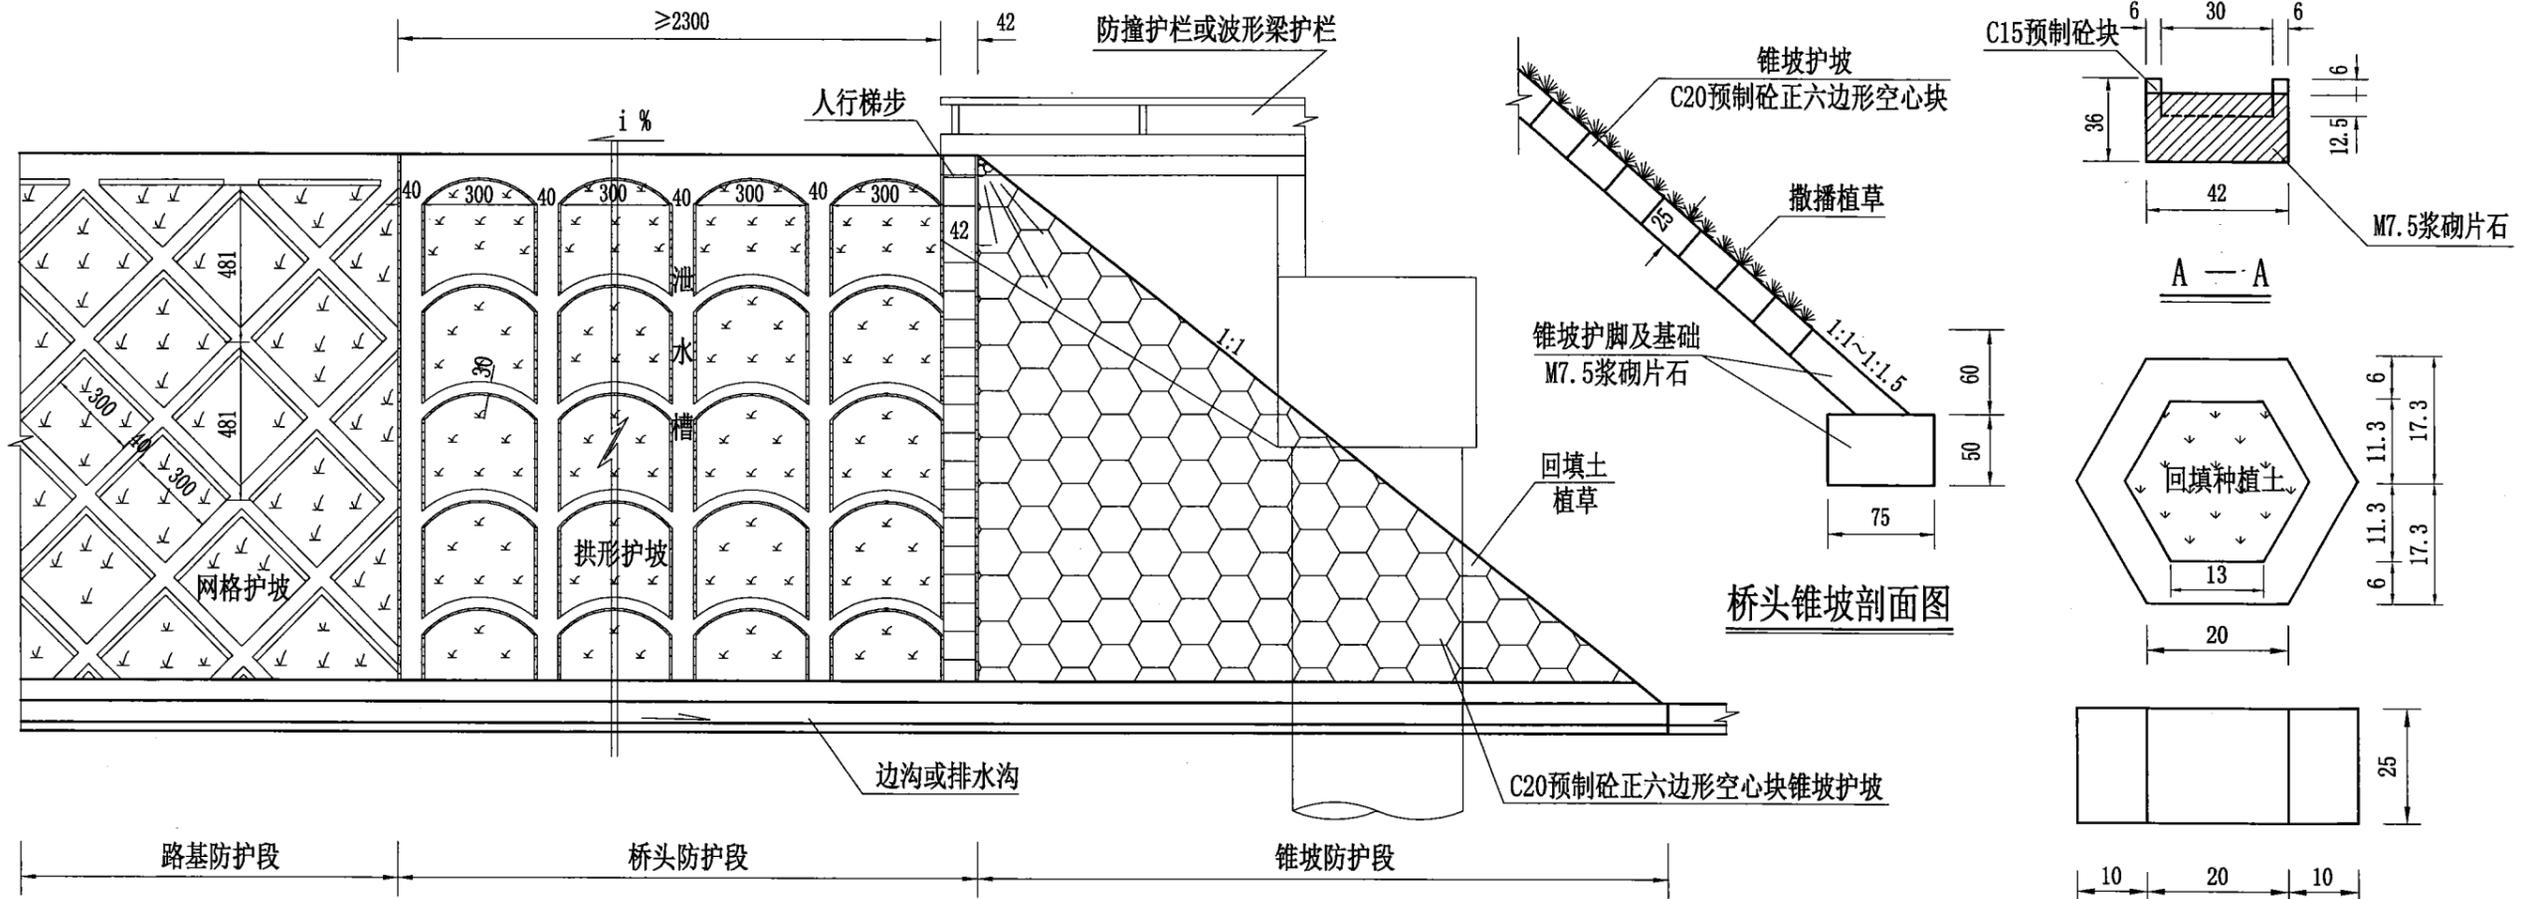
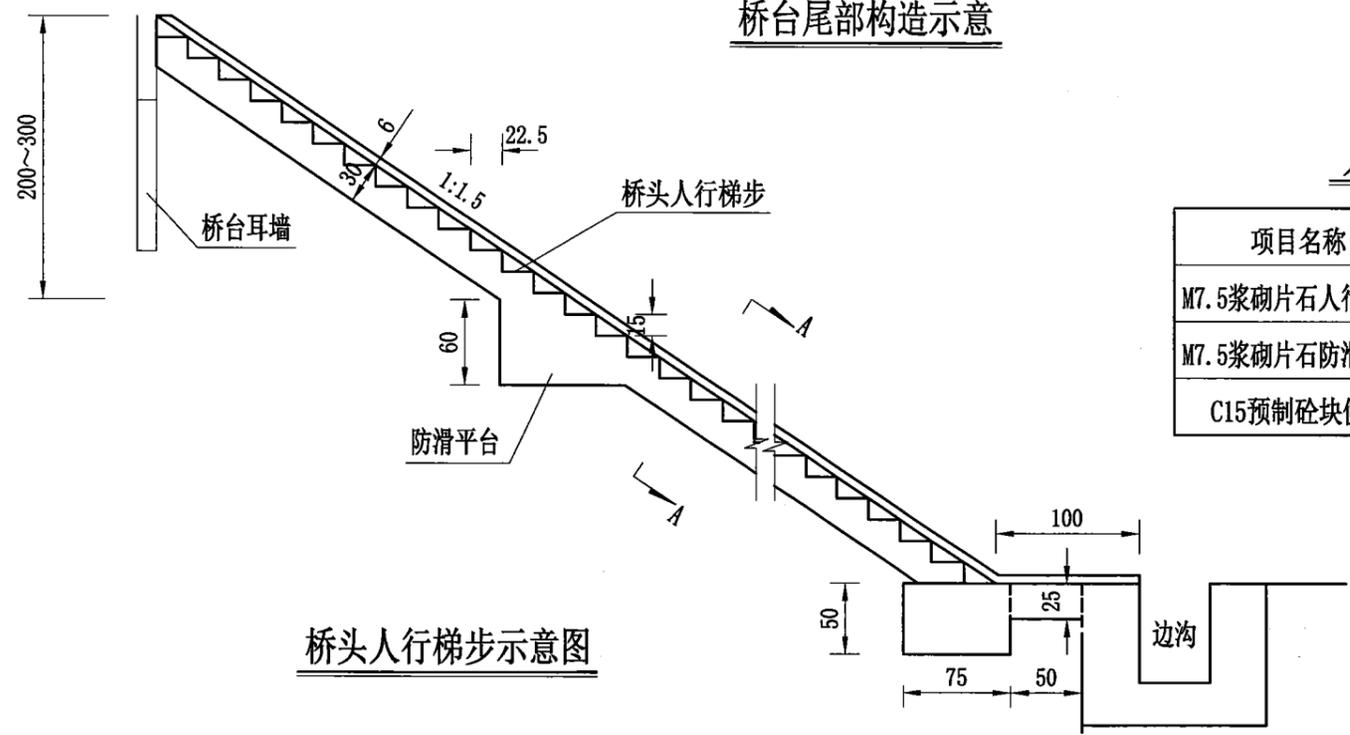
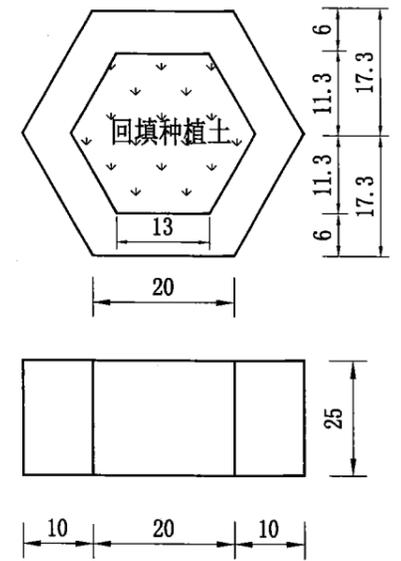
附图7-3

桥台尾部构造示意

桥头人行梯步示意图

- 1、图中尺寸以cm为单位。
- 2、为防止桥头路堤边坡被路面水集中冲刷，一般于桥头两侧设置纵向长度≥23米的拱形护坡。
- 3、网格护坡、拱形护坡、人行梯步工程数量计入“路基防护工程数量表”中。
- 4、桥头锥坡采用C20预制砼正六边形空心块进行防护，其工程数量计入“桥梁工程数量表”中。
- 5、对桥头锥坡安装C20预制砼正六边形空心块护坡的，在空心块内回填满种植土后，于空心块内撒播植草的方式进行绿化。

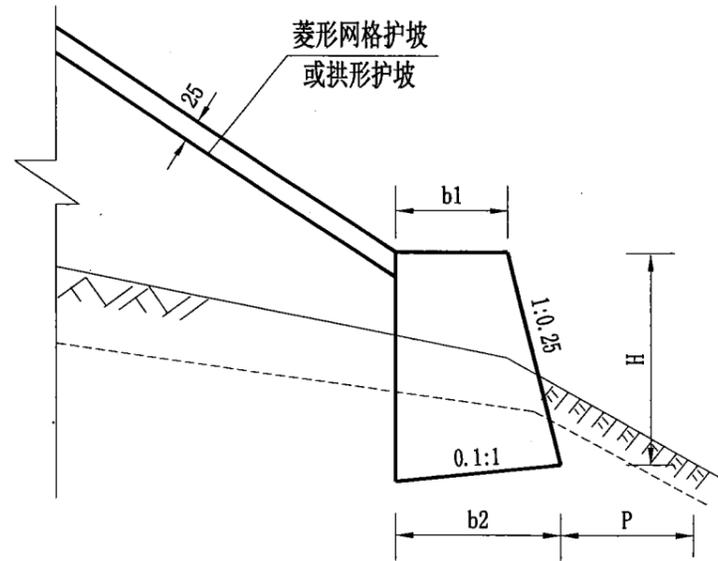
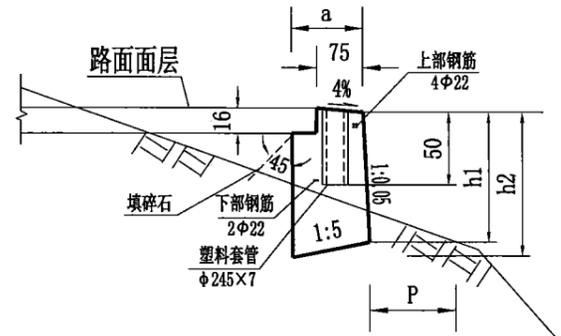
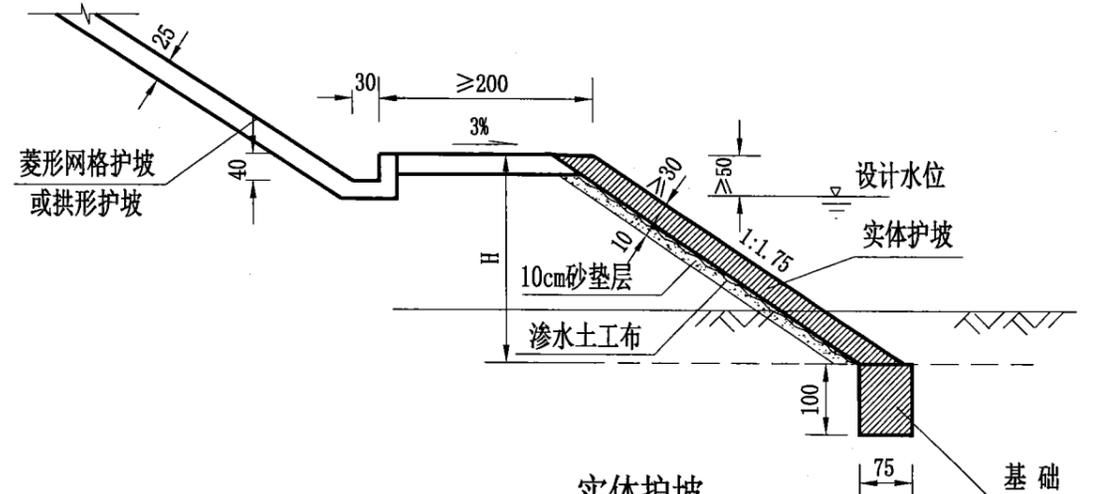
附图7-4

护脚

护肩

实体护坡

- 5、护肩及实体护坡基础应设在基岩或夯实的土基中，护脚须设置于基岩上，护肩及护脚襟边不得小于表列宽度。
- 6、护肩采用现浇C20砼，护脚采用M7.5砂浆砌片石，当护脚为浸水路基时采用M10砂浆砌片石，实体护坡及基础采用M10砂浆砌片石。
- 7、护肩现浇混凝土波形梁护栏座详细构造参考“挡土墙墙顶护栏座构造图”。

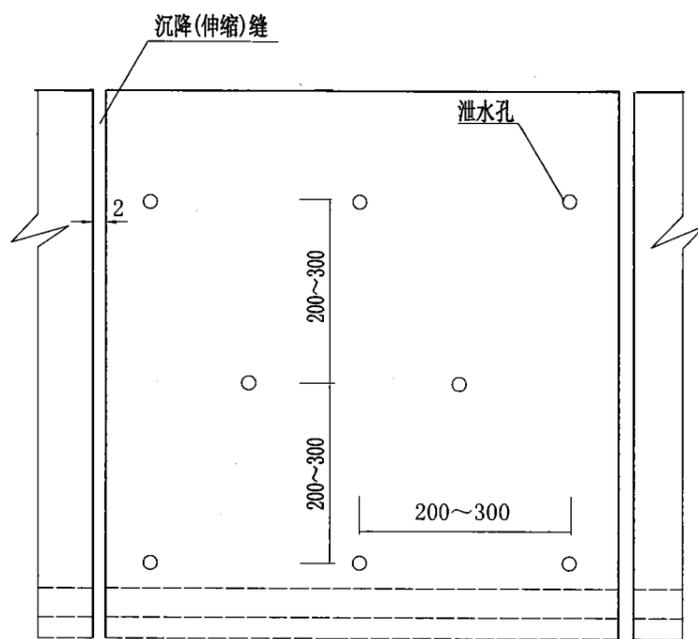
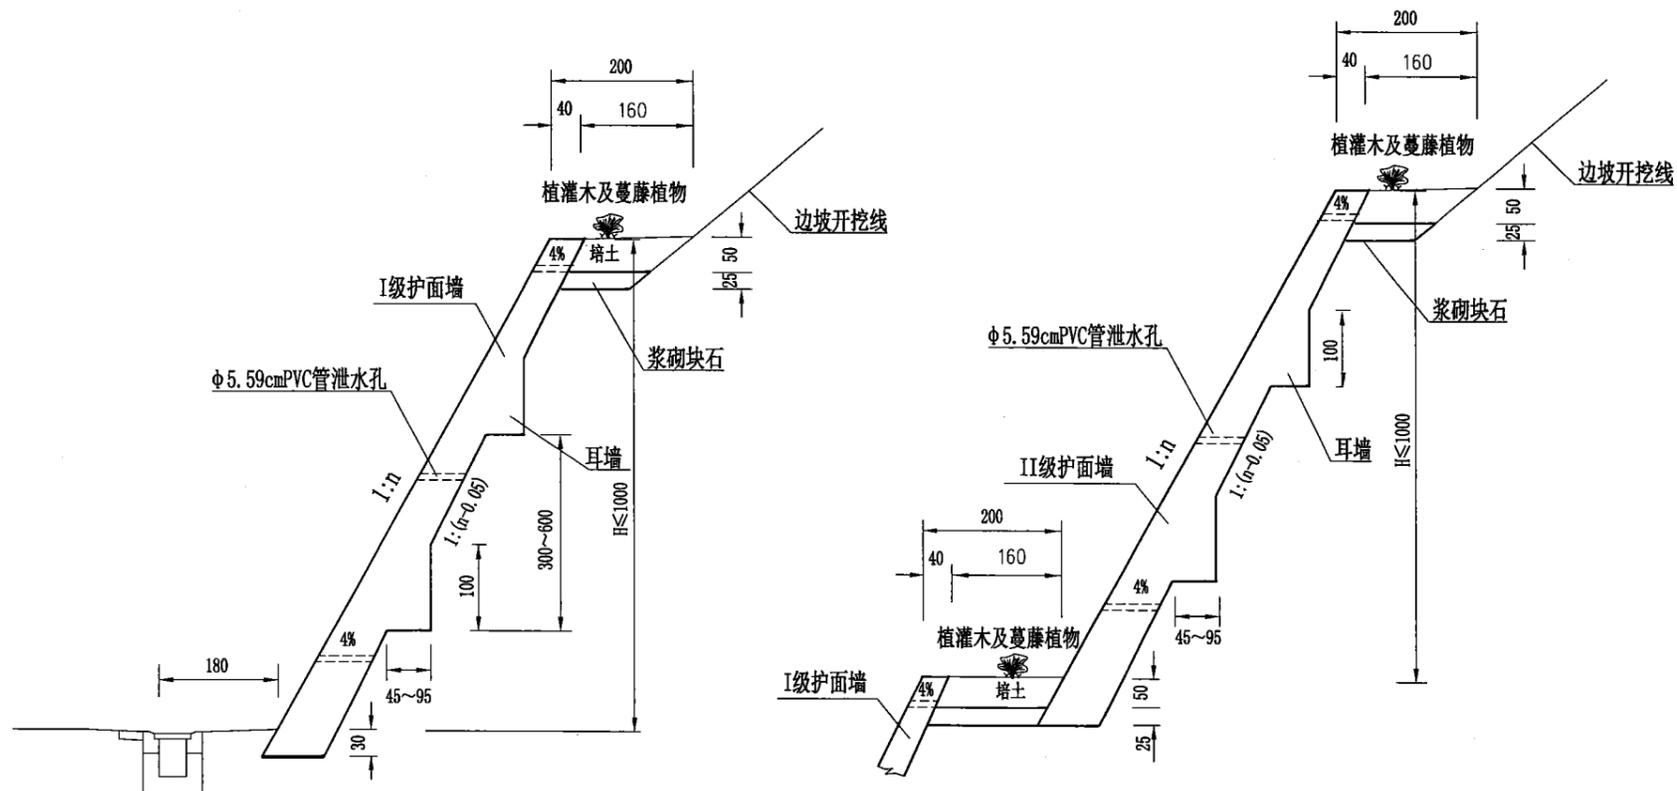
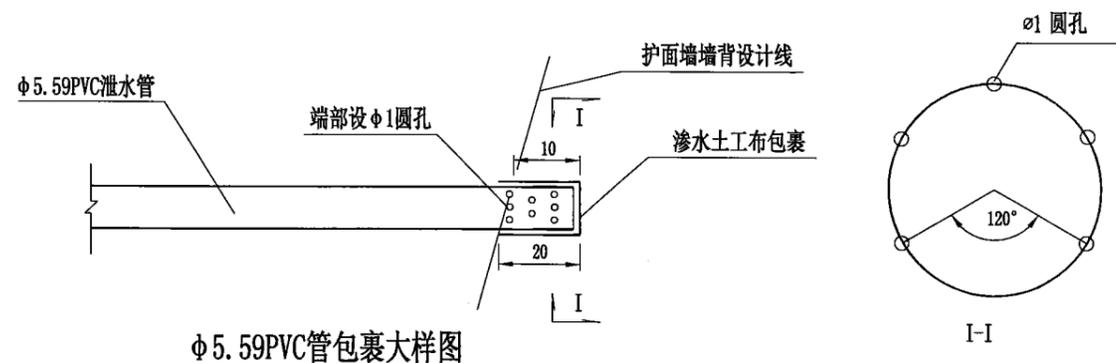
附图7-5

护面墙正面

护面墙剖面

- 1、本图尺寸以厘米计。
- 2、护面墙用于封闭各种软质易风化或较破碎岩石的挖方边坡,天桥、渡槽构造物两侧5~8米范围设置护面墙。每级设置高度不超过10米,设置总高度不超过20米。
- 3、护面墙施工时各道工序应紧密衔接,连续施工,以免坡面长期暴露松动造成边坡坍塌;护面墙、边坡平台相互之间应衔接顺适。
- 4、地层分界线处原则上应设置边坡平台,当岩土界面处有地下水出露时,则应设置相应的排水设施。
- 5、当墙高为 $3 \leq H \leq 6$ 米时,墙背设一个耳墙, $H > 6$ 米时,墙背设两个耳墙,每延米防
