巴南广高速公路邓小平故居互通项目

# 水土保持监测总结报告

建设单位：四川巴广渝高速公路开发有限责任公司  
监测单位：四川坤太工程管理服务有限公司

二〇二一年九月

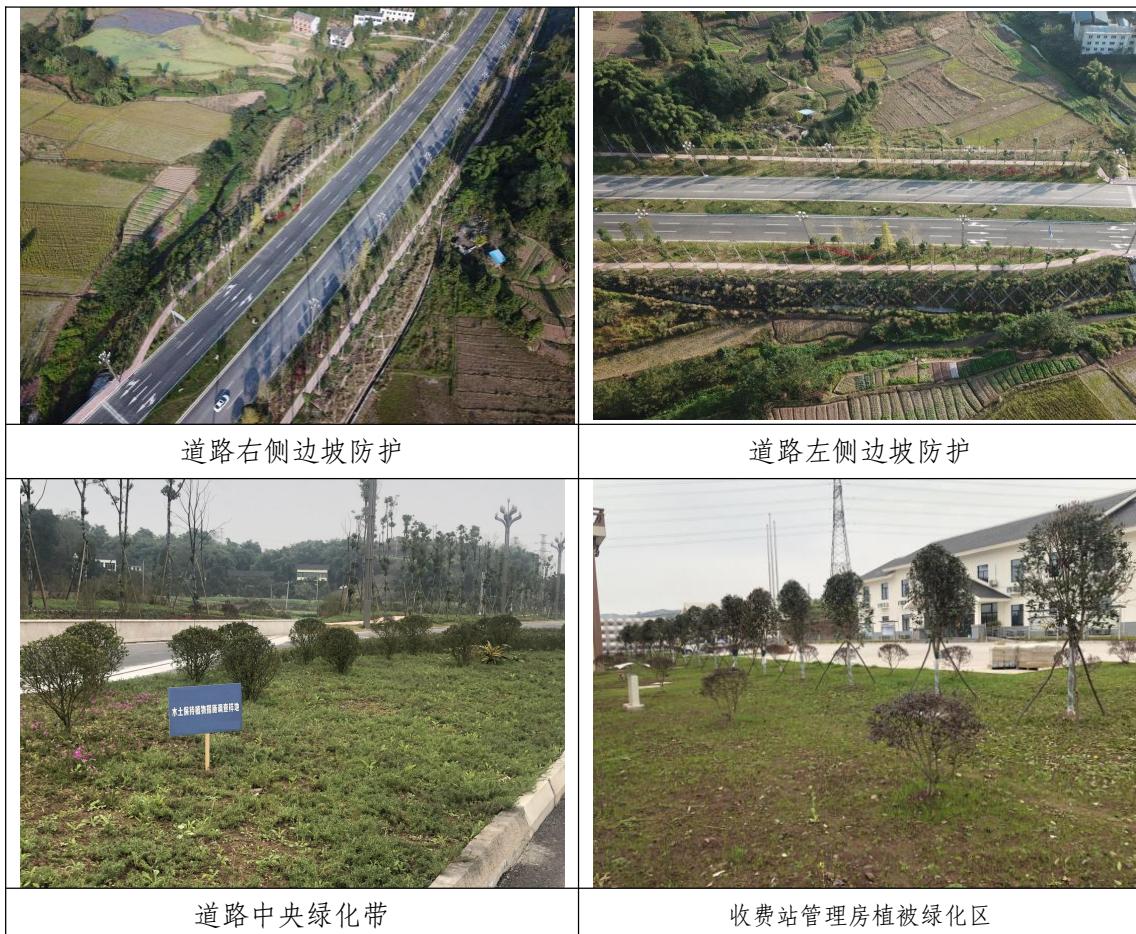
图 1.3-1 监测点典型现状图片

防治分区	监测对象	编号	监测内容	监测方法	监测设备
道路工程区	道路路基建设区域	1#	扰动地表面积；造成水土流失面积；土石方挖填情况；水保措施实施数量及植被恢复情况	调查法 数据分析法 场地巡查法	无人机、皮尺、样方
	道路边坡区域	2#	造成水土流失面积；土石方挖填情况；水土流失强度及流失量；边坡防护情况	调查法 场地巡查法	皮尺、坡度仪、测距仪
桥涵工程区	两侧边坡区域及桥下区域	3#	边坡防护情况及水保措施实施数量	调查法 场地巡查法	皮尺、坡度仪、测距仪

防治分区	监测对象	编号	监测内容	监测方法	监测设备
收费站管理房	植被绿化区域	4#	植被恢复情况及场地内水土流失状况	调查法 场地巡查法	无人机、皮尺、样方
施工便道区	施工便道区	5#	扰动地表面积、水土流失状况及后期恢复情况	调查法 场地巡查法	无人机、皮尺、坡度仪、测距仪
表土堆场区	表土堆场区 (道路绿化区域内)	6#	扰动地表面积、水土流失状况及后期恢复情况	调查法 场地巡查法	无人机、皮尺、卷尺

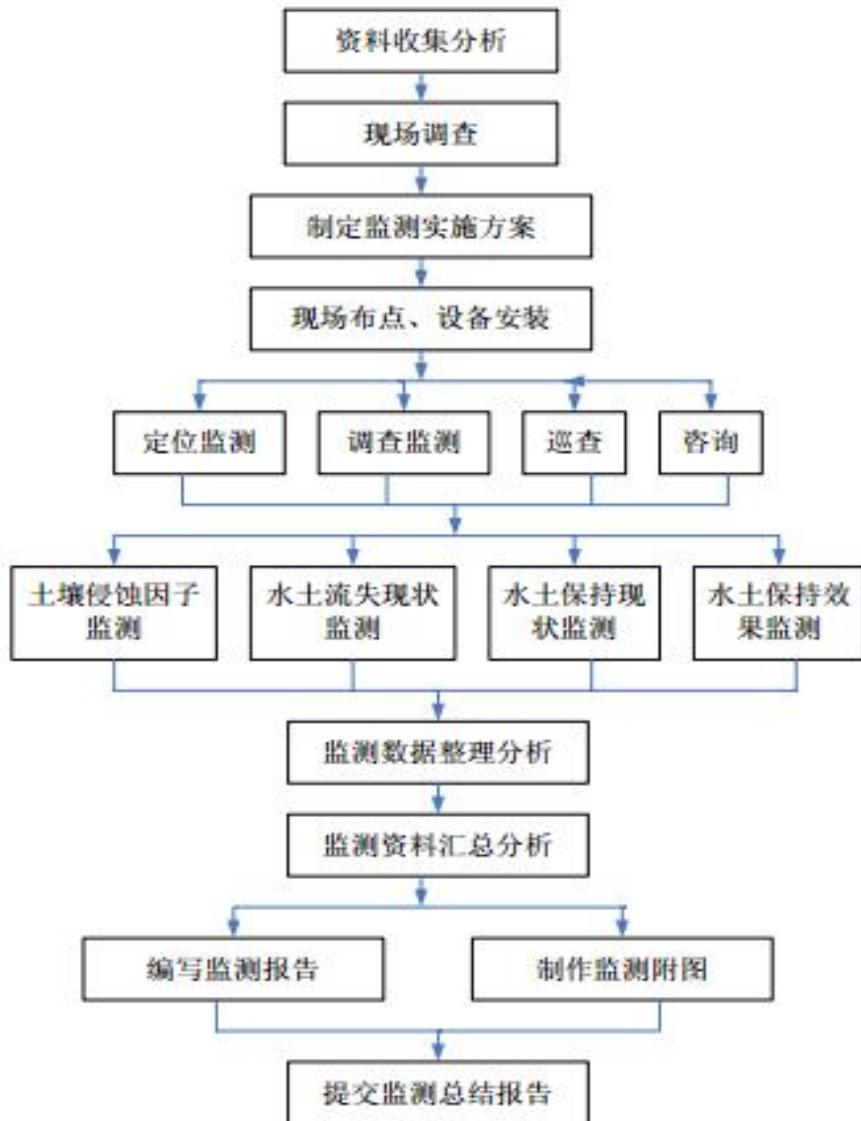
图 1.3-3 监测技术路线

我公司技术人员进入现场后，先对现场进行调查，并根据资料和实际情况制定监测计划，根据监测任务要求及《水土保持监测技术规程》的规定，由于监测组进场于开工建设后，为达到监测目的，本项目的水土流失监测采用了调查监测及定期巡查的方法进行。

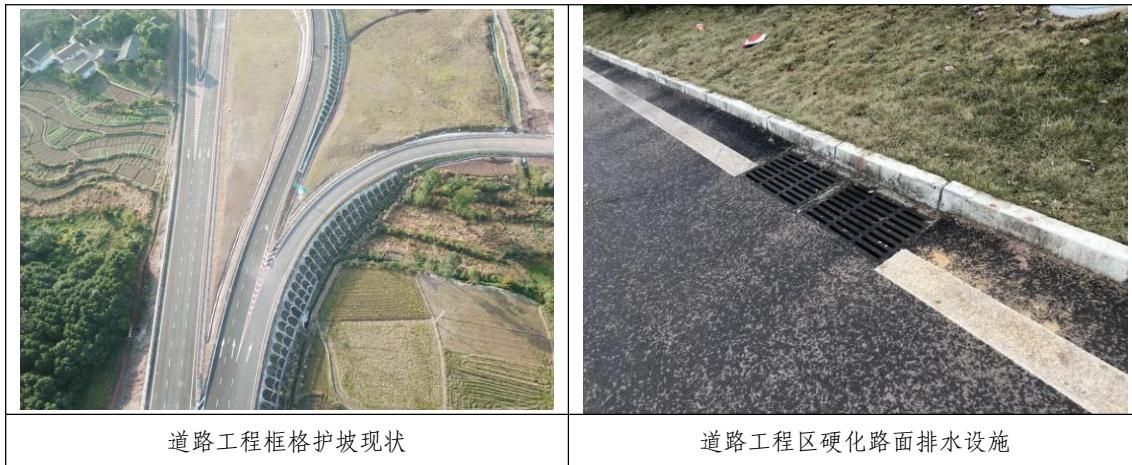
图 2.3-1 工程措施调查情况

工程水保措施主要有挡墙、排水沟，工程施工质量由施工监理单位确定，监测过程中查看措施运行情况，因工程施工可能造成的影响，完好程度。

针对项目采用巡查的监测方法。巡查监测内容主要有①工程实施的水土保持措施运行情况，包括工程措施的完整性、完好性，植物措施的成活率、盖度等等。②巡查项目建设过程中是否存在重大水土流失隐患，工程施工结束后是否有未进行水土流失治理的盲区，例如，边坡治理存在缺陷、土质冲沟造成下垫面侵蚀等。③巡查工程建设可能造成水土流失对周边的影响程度。

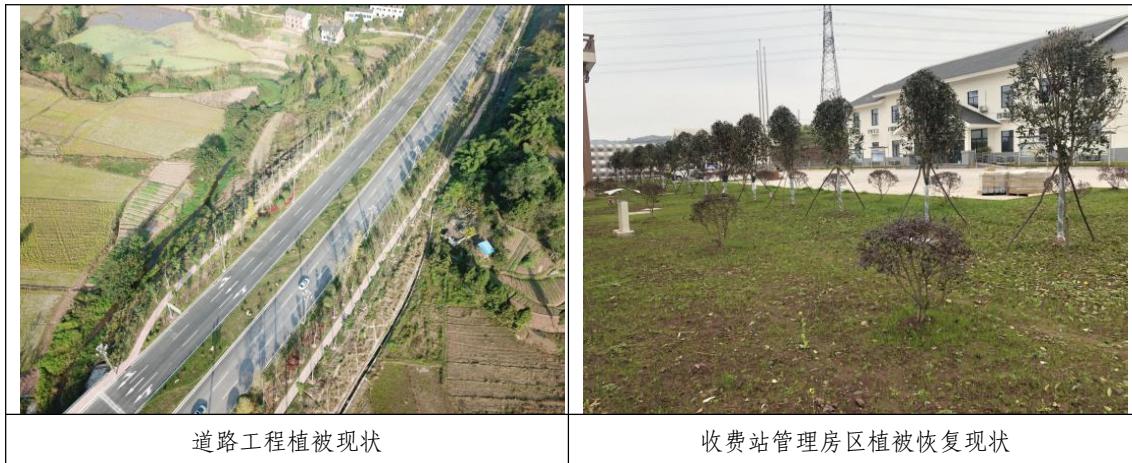
图 2.3-2 植被调查情况

需要注意：纳入计算的林地或草地面积，其林地的郁闭度或草地的盖度都应大于 20%。关于标准地的灌丛、草本覆盖度调查，采用目测方法按国际通用分级标准进行。

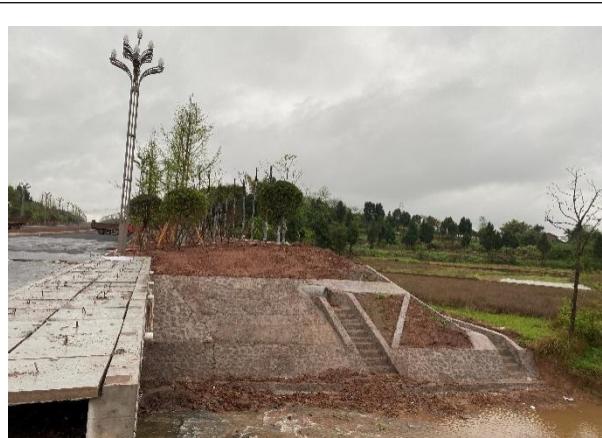
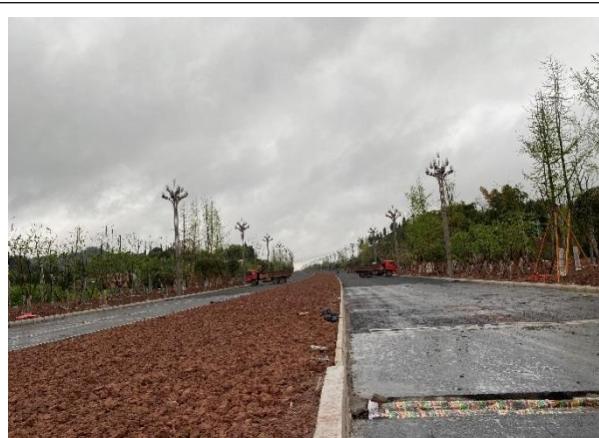
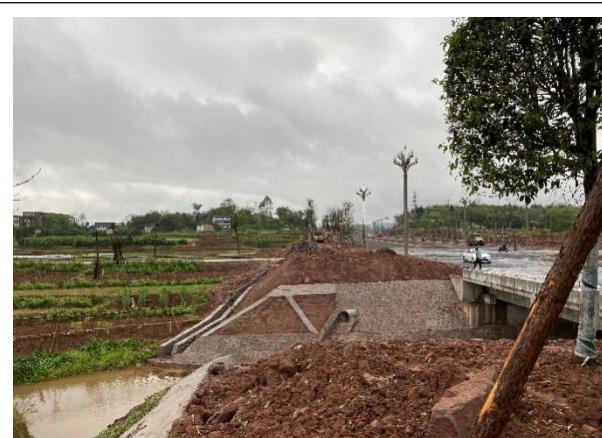
编号	水土流失防治 区域名称	地理位置			取土(石、料)情况(万 m <sup>3</sup> )			弃土(石、渣)情况(万 m <sup>3</sup> )			扰动面积(hm <sup>2</sup> )		水土流失量(吨)		水土保 持工程 进度	存在问题与建议	现场照片			备注
		经纬度	桩号	地点	设计总 量	本季度 新增	累计	设计总 量	本季度 新增	累计	本季度 新增	累计	本季度 新增	累计	1	2	3			
1	施工场地区	N:30°32'1.24" E:106°35'4.15"	EK0+000	广安市 广安区					0	0.40	13.00	58.67	30%	施工结束后对临时占用的土地需进行土地整治,同时恢复植被	1-1	1-2	1-3			
2	道路工程区	N:30°01'-30°52'; E:105°56'-107°19'		广安市 广安区					2.25	33.29	5630.00	2596.62	80%	建议对挖方边坡采取植物措施,避免因边坡裸露产生水土流失	2-1	2-2	2-3			
3	桥梁工程区	N:30°31'54." E:106°35'59"	BK0+474.00	广安市 广安区					0	0.54	3.68	42.12	85%	建议尽快完成项目区植物措施	3-1	3-2	3-3

3-1:桥梁工程区

3-2: 桥梁工程区

3-3: 道桥梁工程区

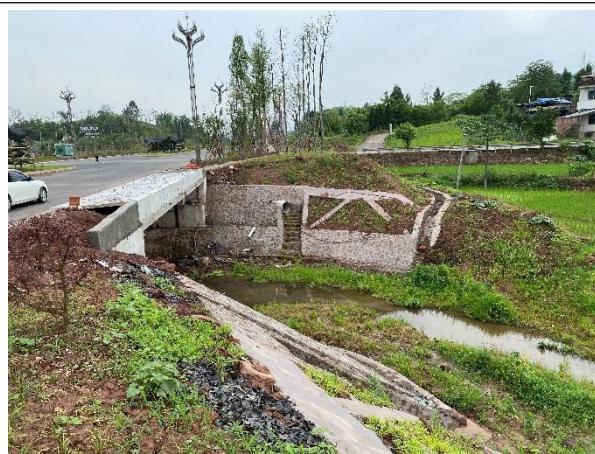
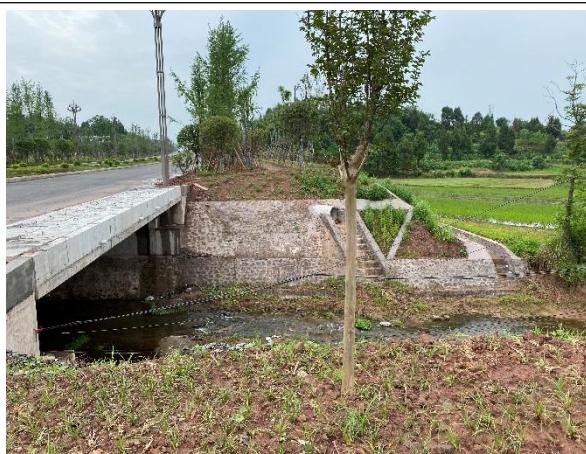
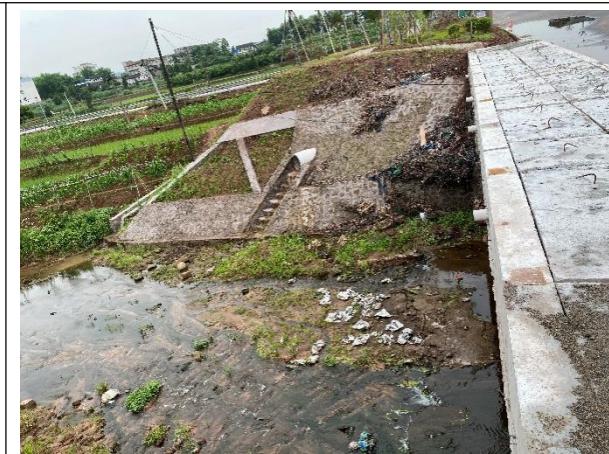
编号	水土流失防治 区域名称	地理位置			取土(石、料)情况(万 m <sup>3</sup> )			弃土(石、渣)情况(万 m <sup>3</sup> )			扰动面积(hm <sup>2</sup> )		水土流失量(吨)		水土保 持工程 进度	存在问题与建议	现场照片			备注
		经纬度	桩号	地点	设计总 量	本季度 新增	累计	设计总 量	本季度 新增	累计	本季度 新增	累计	本季度 新增	累计	1	2	3			
1	施工场地区	N:30°32'1.24" E:106°35'4.15"		广安市 广安区							0	0.40	3.00	58.67	30%	施工结束后对临时占用的土地需进行土地整治,同时恢复植被	1-1	1-2	1-3	
2	道路工程区	N:30°32'2" E:106°35'3"		广安市 广安区							1.80	35.93	5000.00	2596.62	98%	建议对挖方边坡采取植物措施,避免因边坡裸露产生水土流失	2-1	2-2	2-3	
3	桥梁工程区	N:30°31'54." E:106°35'59"	BK0+474.00	广安市 广安区							0	0.54	1.20	42.12	100%	建议尽快完善项目区植物措施	3-1	3-2	3-3

3-1:桥梁工程区

3-2: 桥梁工程区

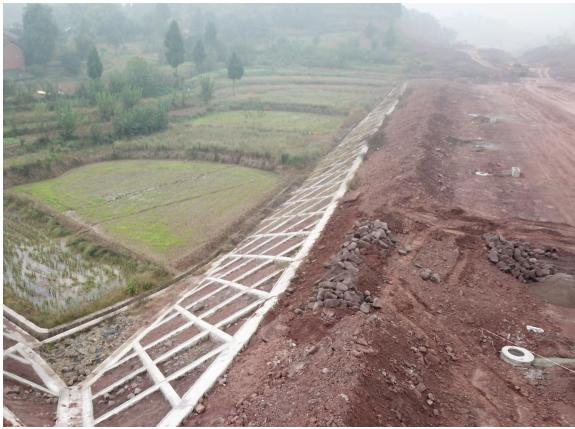
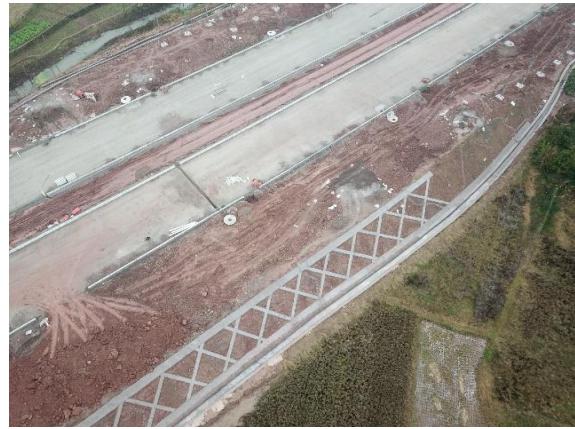
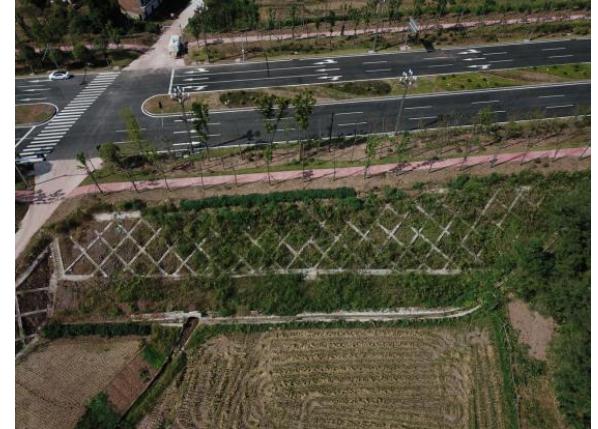
边坡防护工程（2019年12月23日）	边坡防护工程（2020年3月26日）	边坡防护工程（2020年12月19日）

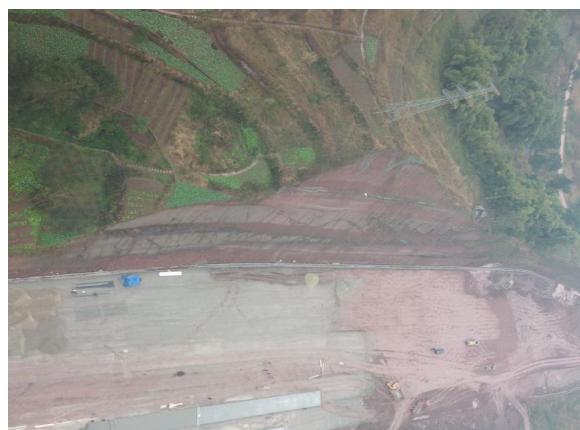
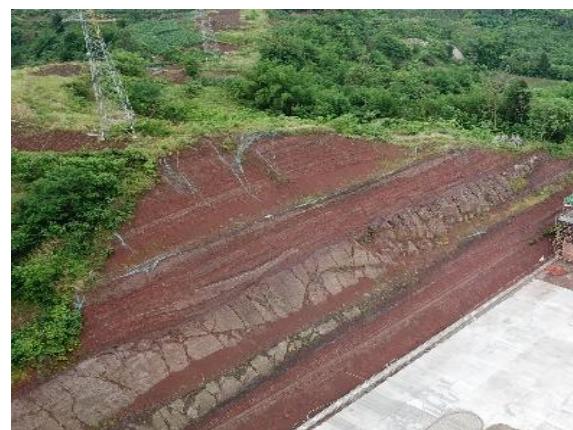
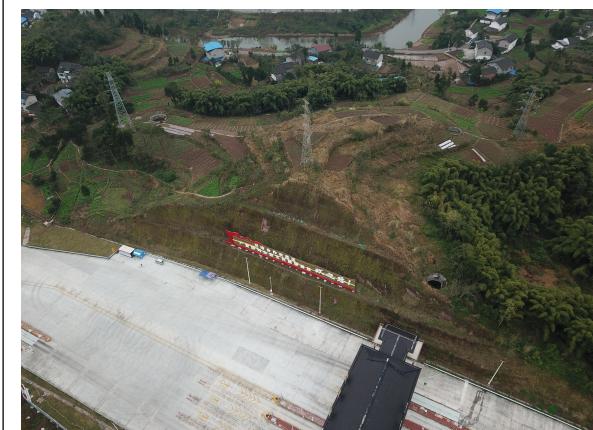
高边坡（2019年12月23日）

高边坡（2020年3月26日）

高边坡（2021年6月30日）

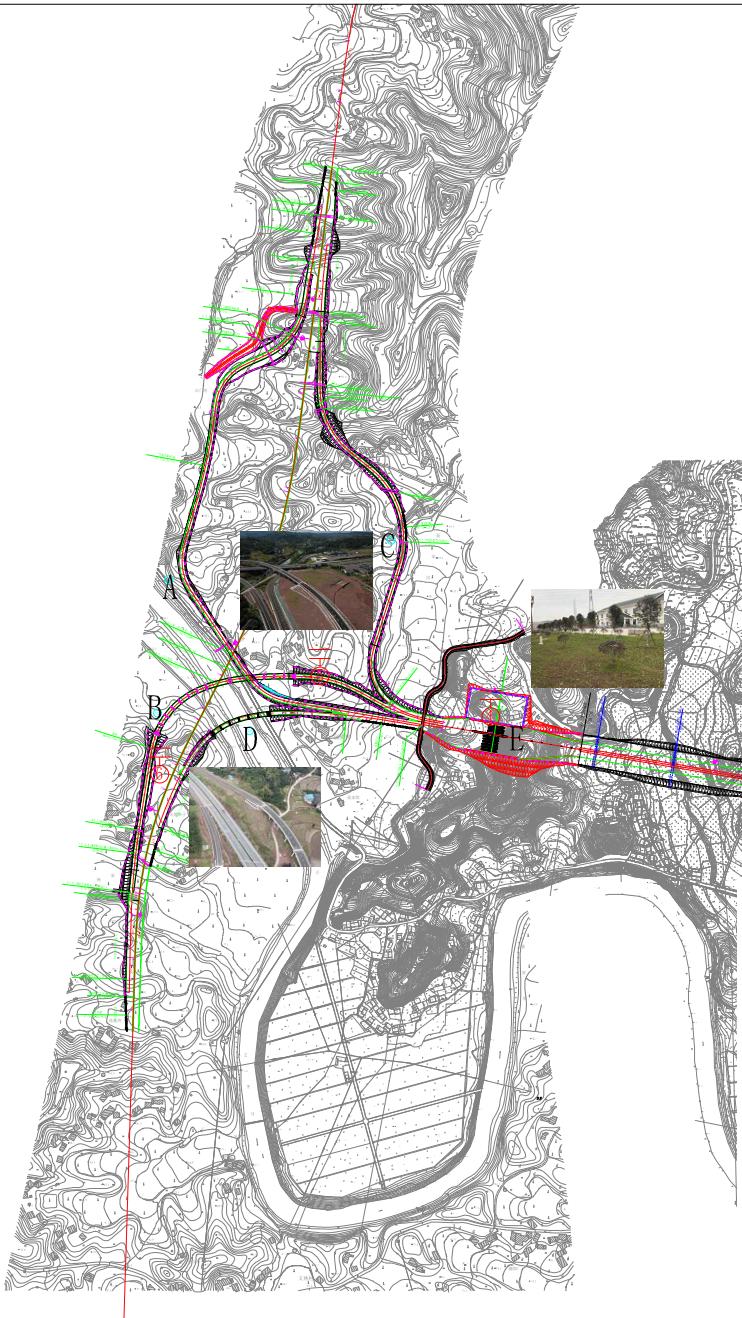
监测点位

### 工程水土保持监测点布设情况汇总

防治分区	监测对象	编号	监测内容	监测方法	监测设备
道路工程区	道路路基建设区域	1#	扰动地表面积；造成水土流失面积；土石方挖填情况；水保措施实施量及植被恢复情况	调查法 数据分析法 场地巡查法	无人机、皮尺、样方
	道路边坡区域	2#	造成水土流失面积；土石方挖填情况；水土流失强度及流失量；边坡防护情况	调查法 场地巡查法	皮尺、坡度仪、测距仪
桥涵工程区	两侧边坡区域及桥下区域	3#	边坡防护情况及水保措施实施量	调查法 场地巡查法	皮尺、坡度仪、测距仪
收费站管理房	植被绿化区域	4#	植被恢复情况及场地内水土流失状况	调查法 场地巡查法	无人机、皮尺、样方
施工便道区	施工便道区	5#	扰动地表面积、水土流失状况及后期恢复情况	调查法 场地巡查法	无人机、皮尺、坡度仪、测距仪
表土堆场区	(表土堆场区 (道路绿化区域内)	6#	扰动地表面积、水土流失状况及后期恢复情况	调查法 场地巡查法	无人机、皮尺、卷尺
